No. 169

Ein „neues“ Radio und doch 80 Jahre alt

Restaurationsbericht zum Ingelen Geographic 39 W aus dem Jahr 1939 (Exportmodell) – aus Konstanz (D)/Kreuzlingen (CH)

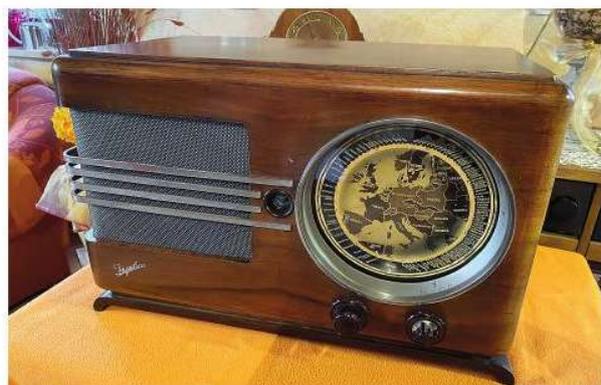
zu einem wahrlich moderaten Preis von 600 Euro. Das Augenmerk bei so einem Modell, wie oben beschrieben, richtet sich zuerst auf die Geographic-Skala und natürlich dem großen Interesse, dass noch alle über 100 Glasstäbe im Innern des Geographic-Indikators funktionieren und nicht gebrochen sind. Dies war hier glücklicherweise der Fall, auch wenn das Gerät in Sachen Wiedergabe nur ein sehr lautes Brummen von sich gab (was sich aber später dahingehend aufklärte, da hier u. a. eine verkehrte Stahlröhre eingesetzt war). So musste man das Gerät schon nach wenigen Sekunden wieder vom Netz nehmen, um keine weiteren und womöglich irreparablen Schäden in technischer Hinsicht zu provozieren.

Auch das Gehäuse, vor allem das Furnier war nahezu tadellos, auch wenn der Lack nach 80 Jahren den einen oder anderen Kratzer zeigte. Besonders beeindruckte beim ersten unmittelbaren Anblick die

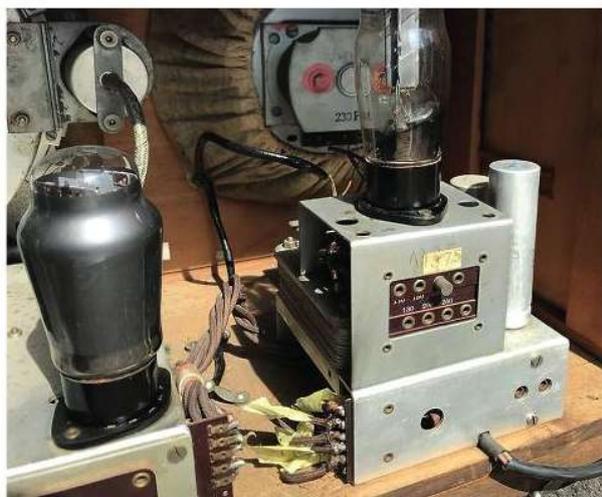
tadellose Rückwand mit den Schweizer Importsiegeln, die auch noch nach so vielen Jahrzehnten wie aus dem Ei gepellt erscheint. Das schwarze und zwischenzeitlich poröse Gummikabel (Anschlusskabel) war sicherlich nicht mehr Original. Ebenso wenig der Schweizer Stecker für den Netzanschluss, der jedoch aufgrund seiner Schweizer Herkunft auch später wieder Verwendung finden sollte.

Beim Blick ins Innere zeigte sich ein Chassis ohne den geringsten Rostansatz, lediglich mit Staub bedeckt. Der Verbindungsstrang vom „Netztrafo-Chassis“ zum „Radio-Chassis“, der aus braunen stoffummantelten Drähten besteht, zeigte, daß auch hier schon mal gebastelt wurde, jedoch mehr schlecht als recht, denn die Anschlussseite am Trafo-Teil war ausgefranst und hielt wohl nur noch an hauchdünnen Drähten.

Zuletzt fiel auch der Schallwandstoff ins Auge, der weniger einem Stoff glich, sondern vielmehr einem mittelgrauen ganz engmaschigen „Fliegengitter“. Auch hier konnte man ganz klar erkennen, da wurde schon einmal Hand angelegt. Jedoch waren all diese kleinen Makel nicht weiter tragisch, sondern es war mir sofort bewusst, man kann diese alle beheben. Der Bastler, der hier schon einmal tätig war, hat rein gar nichts am Original-Zustand verletzt, ihm fehlte es einfach nur am richtigen Blick für eine gelungene Instandsetzung.

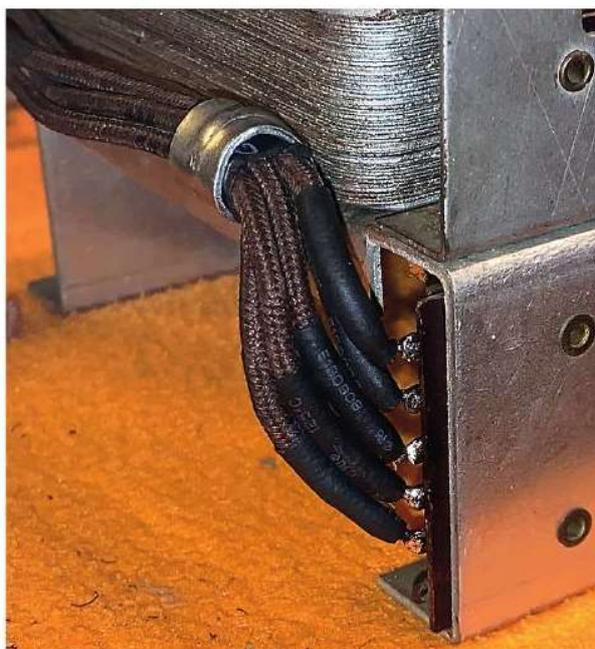
Zu Hause angekommen, bestand natürlich der erste Schritt darin, das Gerät wieder zum Spielen zu bringen. Der Lade- und der Siebelko unmittelbar am Netztrafo hatten nahezu keine Kapazität mehr, so dass diese ersetzt werden mussten. Die alten „runden silbernen Zylinder“ blieben natürlich der Optik wegen am Chassis erhalten. Und dass hier eine falsche Röhre eingesetzt war, wurde auch erst jetzt festgestellt. Der Ingelen Geographic 39 W besitzt u. a. zwei sogenannte Stahlröhren, eine ECH 11 (Triode-Hexode / Oszillator und Mischröhre) und eine EBF 11 (Doppeldiode-Pentode / Demodulator und Zwischenfrequenzverstärker). Die ECH 11 war jedoch zweimal verbaut, der Grund hierfür lässt sich nicht herausfinden, denn mit zwei ECH 11 funktioniert das Gerät definitiv nicht.

Und die große Überraschung nach diesen beiden im Grunde kleinen Reparaturen: Mehr musste in technischer Hinsicht auch gar nicht sein. Das Gerät spielte einwandfrei, kein Brumm, keine verzerrte Wiedergabe. Die weiteren Arbeiten am technischen Teil waren nun reine Verschönerungsmaßnahmen, vor allem in Sachen Textilkabel und sauberen Abschlüssen bei den abisolierten Drähten. Auch die Halterung (Metallklammer) des Kabelstrangs am Netztrafo (zum Radiochassis) fehlte gänzlich, hier konnte man sich aber einem Eigenbau behelfen, der definitiv nur beim genauen Hinschauen auffällt. Das Innengewinde zur Befestigung dieser Kabelschelle am Netztrafo-Chassis war ja vorhanden. ■

電源トランス(ラジオ筐体)のケーブルハーネス用のホルダー(金属製のクランプ)も完全に紛失していましたが、こちらは自作することが可能で、よく見ればすぐに分かります。

このケーブルクランプを電源トランス筐体に取り付けるための内ネジ孔はありました。

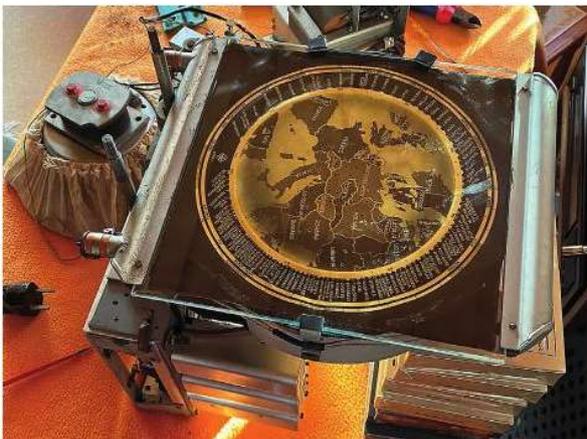
Als Nächstes ging es nun daran, das „Hochheiligste“, nämlich den Geographic-Indikator anzufassen und die Glasscheibe wohl erstmals nach 80 Jahren abzunehmen, um sie zu reinigen. Auch hier war wiederum viel Glück dabei. Die Scheibe war an die bedruckte Skala nicht angeklebt und ließ sich leicht abnehmen, ohne die Europakarte zu beschädigen. Diese durfte man freilich nur mit einem weichen trockenen Tuch abwischen, die Glasscheibe dagegen wurde gründlich gereinigt und wieder aufgesetzt. Zu Befestigung der Scheibe sind drei Metallfüße bzw. Metallklammern vorgesehen, der untergelegte dünne Gummi, um Spannungen beim Aufdruck auf das Glas zu vermeiden, war porös und kaputt. Mit Schrumpfschlauch-Teilchen (doppelt) konnte ich somit auch hier wieder einen etwas milderen Andruck der Metallklammern auf das Glas erreichen. Bei jedem dieser Arbeitsschritte wird einem wieder

さて次に、手入れをするところは「聖なる部分」と言われる、つまり地図の表示板の部分です。ガラス板を取り外して清掃するのですが、これはおそらく 80 年ぶりのことでしょう。ここでも、かなりの幸運でした。このガラス板は印刷された目盛り接着されておらず、ヨーロッパの地図を傷つけることなく簡単に取り外すことが出来たからです。もちろんこの印刷された地図は柔らかく乾いた布で拭くことしかできませんでしたが、ガラス板は徹底的に清掃してとりつけ直しました。

ガラス板を固定するために、3 つの金属製の足、または金属製のクランプが付属しています。ガラスへの印刷時に圧力がかからないように設計されていた、細いゴムバンドは、ぼろぼろに壊れていました。しかし二重にした収縮チューブ片を使用することで、ガラス上の金属クランプの圧力をわずかに緩和することができました。（8 頁の左上の写真に合わせてご覧ください。訳者注）

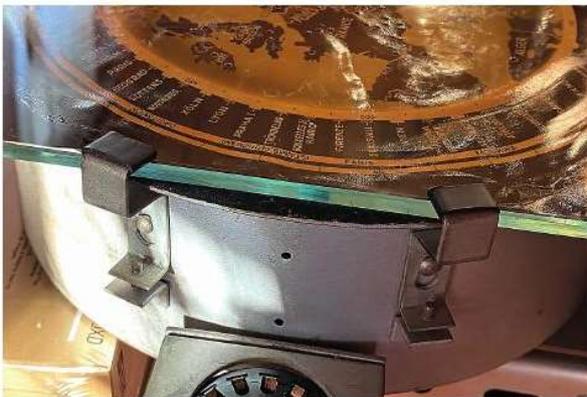
bewusst, dass man hier viel improvisieren muss, oft sind die spontanen Einfälle, wie man ein kleines Problem lösen kann, am Besten. Der Austausch der 6,3-Volt-Birnen war natürlich auch eine willkommene Gelegenheit, wenn schon alles geöffnet und leicht zugänglich vor einem liegt.

これらの修理を進めるごとに、それぞれの対応すべきアイデアが必要だと感じました。小さな問題を解決するときに浮かぶインスピレーションは最善策となることがよくあるものです。もちろん、6.3 ボルトの電球を交換するのも、すべてがすでにオープンで簡単にアクセスできる状態だったので、ありがたい機会でした。

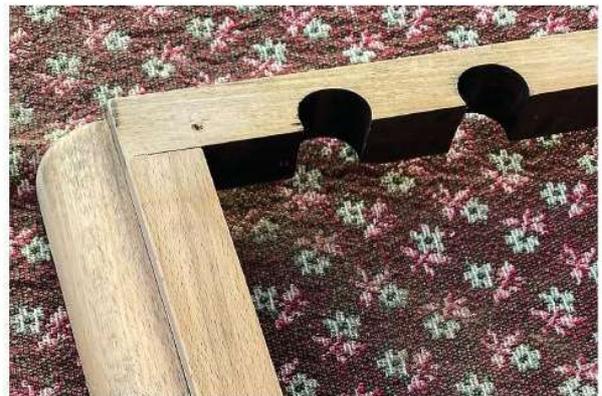
Nachdem nun die technische Seite wieder soweit hergerichtet war, machte ich mich, nachdem ich nochmal eine Nacht drüber geschlafen hatte, an die Instandsetzung des Holzgehäuses. Dazu muß man erst mal die daran bzw. darin verschraubten Teile entfernen. Dazu gehören die Schallwand, die Chrom-Leisten, der Fuß aus „Hartholz“ sowie die Öffnung im Gehäuse zur Durchsicht des magischen Auges. Auch der große Chromring um den Geographic-Indikator muß freilich entfernt werden, um nur noch das reine Holzgehäuse in Händen zu haben. Das Entfernen der Lackschicht war eindeutig die mühevollste Aufgabe im Zuge der gesamten Restauration. Fünf Minuten in der linken Hand das Schleifpapier, dann wieder fünf Minuten in der rechten Hand das Schleifpapier, so ging es insgesamt fast einen Vormittag lang, zuerst mit gröberem Schleifpapier,

バツフル板、クロームストリップや硬い木製の足、そしてマジックアイを取り付けるためのケースの開口部などです。もちろん、地図表示板の周りの大きなクロームリングも取り外し、裸の木製ケースだけにする必要があります。表面の塗装は 2 層になっていたもので、その除去は、修復作業全体の中で最も骨の折れる仕事でした。左手に研磨ペーパーを持って 5 分、そして右手に研磨ペーパーを持ってさらに 5 分という繰り返しでした。最初は粗い研磨ペーパーで、その後は非常に細かい(320 番)サンドペーパーで仕上げ、その仕事はほぼ午前中かかりました。

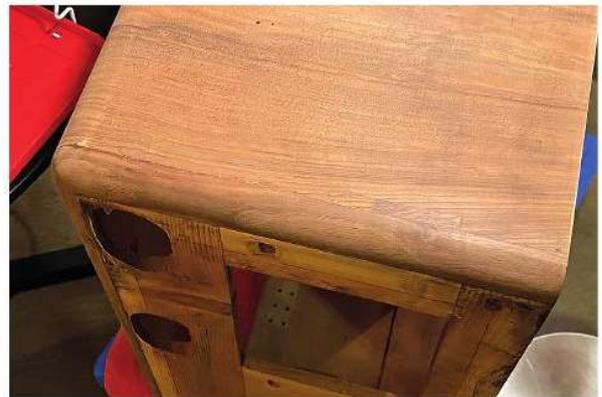
später mit ganz feinem (320er). Bis, ja bis letztlich das Gehäuse ganz von der 80 Jahre alten Lackschicht befreit war und wieder in originalem furnierten Zustand eine ganz matte Optik zeigte. Gott sei Dank war das Furnier so dick, dass es an keiner Stelle im Laufe des Schleifvorgangs zu dünn wurde und das Gehäuseholz zum Vorschein kam.

その様にして、ついにケースから 80 年も前の塗装層が完全に剥がれ落ち、元のベニヤ板、つまり完全にマットな仕上げに戻りました。ありがたいことに、使われていた木材は十分に厚かったので、研磨の過程で薄くなりすぎてケースの木材が露出することはありませんでした。

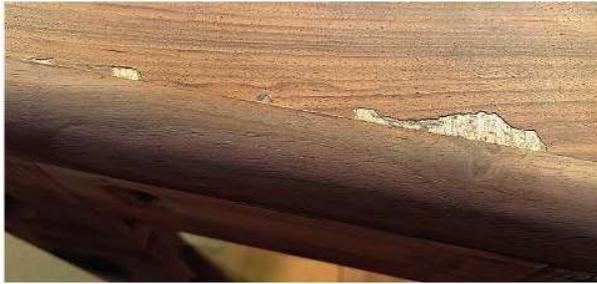
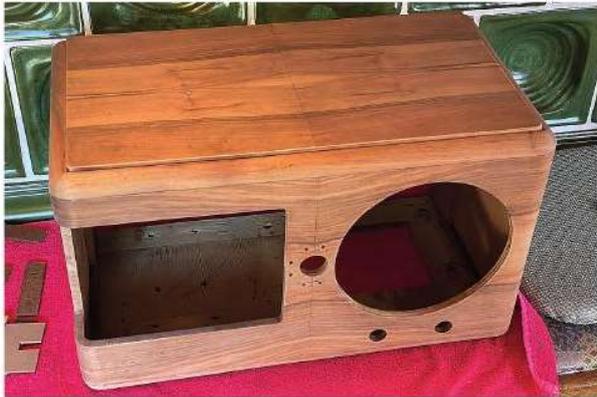
Eine größere und zwei kleinere Schadstellen im Furnier habe ich dann am Abend in Angriff genommen und mit einem Nußbaum-Furnier fein säuberlich ausgebessert. Weitere kleine Stellen habe ich vorsorglich nachgeleimt und das Gehäuse war nun soweit fertig, dass man es zum Lackieren geben konnte. Daniel Holmeier, ein befreundeter Schreinerfachmann aus dem Ort hat sich dazu bereit erklärt, diesem historischen Gehäuse in mehreren Lackiervorgängen wieder ein ganz frisches seidenglänzendes Aussehen zu verleihen. Die Fußplatte wurde mit Nußbaumton gebeizt und anschließend ebenfalls seidenglänzend mehrmals lackiert. Dazwischen musste es immer wieder geschliffen werden, um am Ende ein dementsprechendes und vor allem zufrieden stellendes Resultat zu erreichen.

その晩、私はクルミ材の化粧張り板筐体の大きな損傷箇所を一つ、小さな損傷箇所を二つを丁寧に補修しました。

その他の小さな傷跡も念のため接着し直し、筐体は再塗装の準備が整いました。

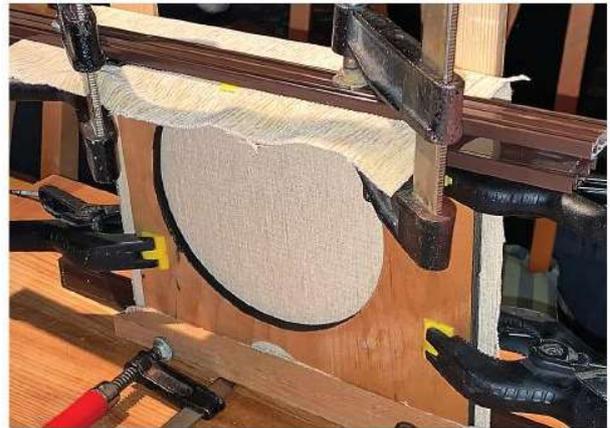
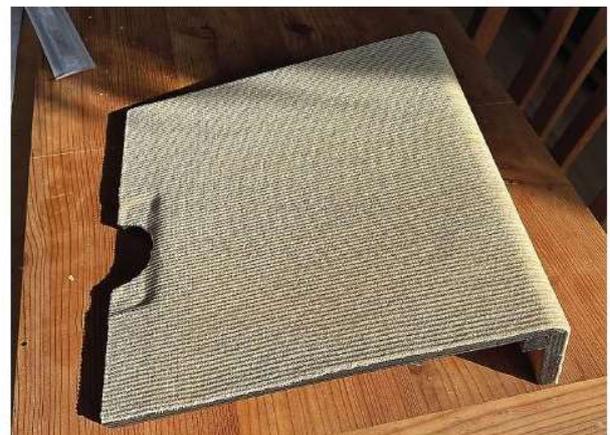
Währenddessen machte ich mich an die Schallwand und den Austausch des absolut unpassenden Schallwandstoffes. Bei „EBAY“ konnte ich einen wunderschönen und nahezu originalgetreuen Stoff erhalten, der, wie sich später herausstellte, hervorragend zum Gesamteindruck des restaurierten Gerätes passt.

In der Regel wird ein Stoff mit einem transparenten Kleber an die Schallwand angeklebt. Der Bastler, wie bereits oben erwähnt, hat sich hier vor Jahren einmal mit einem beidseitigen Klebeband geholfen, um dieses graue stoffähnliche Netz aufzukleben. Dieses war sogleich entfernt und die Schallwand in dunklem Ton nachlackiert und ausgebessert.

An die Schallwand, die ebenfalls aus Hartholz besteht, ist der Lautsprecher mittels vier Holzschrauben befestigt. Diese Löcher wurden womöglich damals nicht vorgebohrt, sodass das Holz an diesen Stellen aufgebrochen war. So hat mir Schreinerfachmann Daniel Holmeier diese Löcher ausgebohrt und je einen Hartholzdübel eingeleimt. Somit kann dem großen Lautsprecher später wieder einen festen Halt garantiert werden.

前に書きましたように、このラジオを持っていた人は何年か前に、この灰色の布地のようなメッシュを両面テープで貼り付けていましたが、これはすぐに剥がれ、バツフル板は濃い色に塗り直されて修理されていたのでした。スピーカーは、同じく硬材製のバツフル板に 4 本の木ネジで取り付けられました。

これらの穴は当時、とりつけの際に事前にドリルで開孔されていなかったため、木材に割れが生じていた可能性があります。そこで、友人のダニエル・ホルマイヤーさんがこれらの穴をドリルで開け、それぞれに硬材のダボを接着してくれました。こうすることで、後で大きなスピーカーをしっかりと固定することができました。

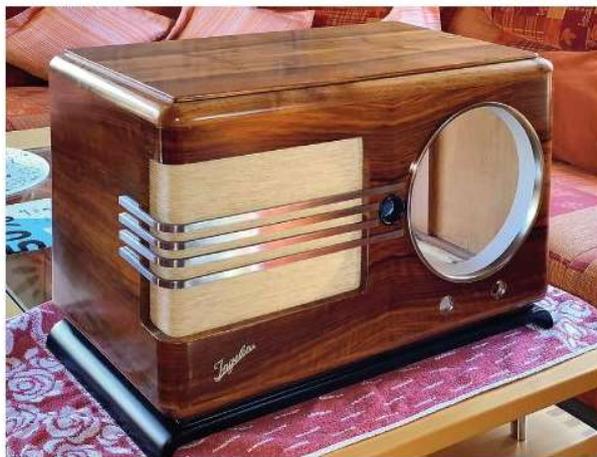
Nun aber zurück zum neuen Stoff. Die Vorbereitungen für diese Neubeklebung dauerten fast länger als das Kleben und das Bespannen selbst. Hier durfte ich auf die Hilfe meines Bruders Christoph zählen, der mit Schraubzwingen und Klammern sowie Holz- und Aluleisten zum Anpressen des Stoffes an die hölzerne Schallwand bestens ausgestattet ist. Das Bekleben war schließlich eine filigrane Arbeit, noch dazu, da der neue Stoff eine horizontale Struktur aufweist und diese später beim Anblick schön gerade verlaufen soll. Doch es hat dank eines guten und sehr zähflüssigen Pattex-Klebers hervorragend geklappt. Und das Ergebnis nach einer Nacht Trocknungszeit: Gelungen und wunderschön!

しかし、良い接着力を持つパテックスのおかげで、綺麗に仕上がりました。そして一晩乾燥させた後の様子は、見事でとても美しい仕上がりでした！

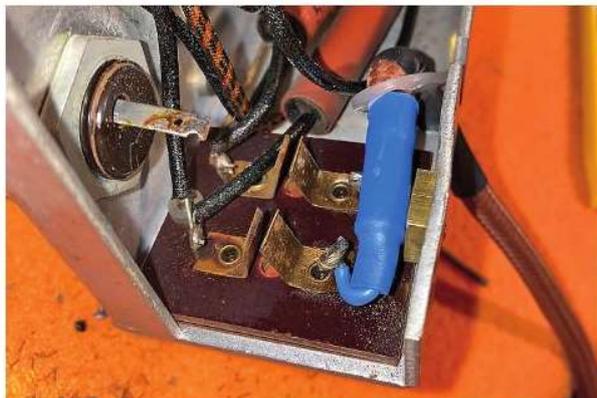
Zurück zur technischen Seite. Das alte Netzkabel mit Schweizer Stecker stammte definitiv noch aus der Zeit, als der Schutzleiter die rote Farbe trug. Dass dies schon Jahrzehnte nicht mehr Standard ist, weiß heutzutage jeder. Jedoch war auch dieses Kabel schon nicht mehr original, denn einen Schutzleiter gab es 1939 für Radiogeräte definitiv nicht. Also, das ist zweifelsfrei klar, das originale Netzkabel mit Stoffummantelung von einst wurde vor Jahrzehnten

技術的な話に戻りますが、スイス式電源プラグの古い電源コードは、保護アース線が赤色だった時代のものに間違いありません。

そして、この電源コードもオリジナルではありませんでした。何故なら 1939 年当時、ラジオには保護アース線は存在していなかったからです。

つまり、本来の布をかぶったオリジナルの電源ケーブルは、数十年前に交換されたことは疑いようがありません。

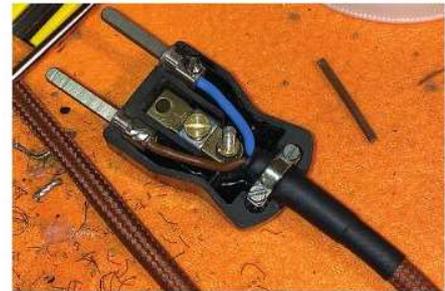
Nun muß aber wieder ein originalgetreues Stoffkabel angeschlossen werden. Hier gibt es heutzutage schöne Angebote bei „EBAY“. Innen ein heutiges Netzanschlusskabel mit $2 \times 1,0 \text{ mm}^2$ und außen ummantelt mit einem braunen Stoff. Sieht dem Original äußerst ähnlich. Auch aus Gründen der Sicherheit ist es also zwingend notwendig, dies zu erneuern. Die

それは $2 \times 1.0 \text{ mm}^2$ の現代的な電源コードで、外側は茶色の布で覆われていました。

見た目はオリジナルと非常によく似ていました。またこのコードの交換は安全上の理由からも必須でした。

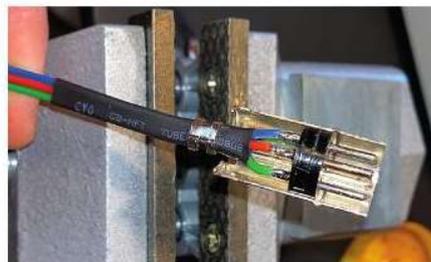
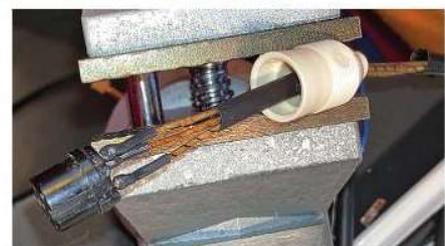
In jedem alten Röhrenradiogerät waren und sind sowohl Hauptchassis, Netztrafochassis (wenn eigens vorhanden) und Lautsprecher mit Kabeln/Drähten fest verbunden. Diese festen Kabelverbindungen erweisen sich jedoch bei notwendigen Reparatur- und damit zwingenden Ausbaurbeiten aus dem Gehäuse als sehr unpraktisch. Was zwar wieder dem

Grundsatz der Beibehaltung des Original-Zustandes widerspricht, war mir in diesem Falle zweitrangig. So habe ich mich getraut, die drei Drähte zur Speisung von NF-Trafo und Lautsprecher mittels eines alten dreipoligen DIN-Steckers sowie Kupplung (Firma Hirschmann) zu unterbrechen und steckbar zu machen. Gesagt – getan! Eine passende Dreierlitze mit exakt denselben Farben als die markierten alten Drähte von einst konnte ich zuhause zufällig finden. Und sie fand sogleich auch die dementsprechende Verwendung vom Stecker zum NF-Trafo und Lautsprecher. Sieht optisch gar nicht mal so schlecht aus. Somit war es wesentlich einfacher, zuerst problemlos den Lautsprecher einzubauen, dann den NF-Trafo und schließlich die beiden großen Chassis-Teile, Gerät selbst und Netztrafo.

これはオリジナルな状態を維持するというアンティークラジオの修理原則に反しますが、今回の場合は黙視しました。そこで、オーディオトランスとスピーカーに電源を供給する3本の接続線を切断し、思い切って旧型の3ピンDINプラグとコネクタ(Hirschmann製)を使って接続できるようにしました。!

偶然にも探していた古いワイヤーと全く同じ色の3線式ワイヤーを自宅で見つけたのです。それを、プラグからオーディオトランスとスピーカーへの接続にすぐに応用したのです。

見た目も全く悪くありません。これにより、最初にスピーカー、次にオーディオトランス、そして最後に2つの大きなシャーシ部品(本体と電源トランス)を取り付ける作業がずっと楽になりました。

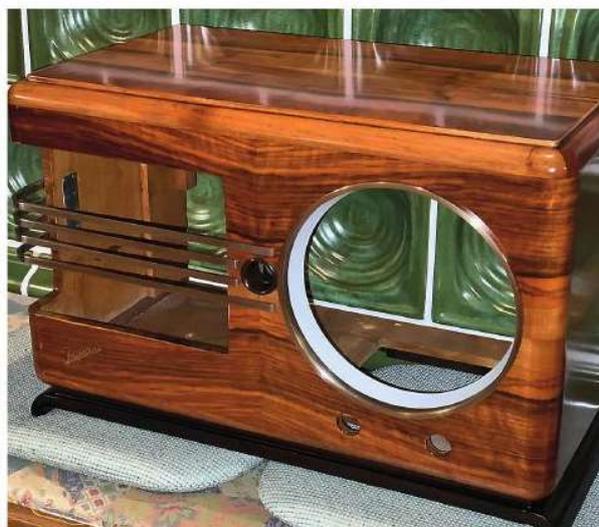
Mittlerweile waren drei Wochen vergangen und die Spannung stieg, wann es denn endlich wieder ein Radiogerät werden würde. Denn die vielen Einzelteile ließen mich schon manchmal zweifeln, ob man das alles wieder richtig zusammenfinden und -bauen konnte. Doch es ging schöner und unkomplizierter als ich es mir gedacht hatte. Stück für Stück durfte ich wieder alle Einzelteile zu einem schönen und nun nahezu neuen Radiogerät zusammenbauen:

- Anschrauben der vier Chromstäbe
- Anschrauben des großen Chromrings
- Einsetzen der Holzdurchführung für das magische Auge (das einzige Teil, das keiner Restaurierung bedurfte)
- Einsetzen der mit neuem Stoff überzogenen Schallwand
- Anschrauben der inneren Abstandshalterung für das magische Auge
- Anschrauben der kleinen Klammern zum Halt der am Gehäuseboden verlaufenden Kabel
- Einsetzen und Anschrauben des Lautsprechers
- Befestigung des NF-Trafos im hinteren Teil des Holzgehäuses
- Befestigung des Haupt-Chassis mit Unterlage von neuen Filzstreifen links und rechts
- Befestigung des Netztrafo-Chassis
- Anschrauben der kleinen Klammern zum Halt der Rückwand
- Befestigung der Rückwand mit Schutzstecker im Bereich des Netztrafo-Chassis

- ・ 4本のクロームロッドをネジ止めする
- ・ 大きなクロームリングをネジ止めする
- ・ マジックアイ用の木製グロメットを差し込む(修復が不要な唯一の部品)
- ・ 新しい布張りのバッフルを差し込む
- ・ マジックアイ用のインナースペーサーをネジ止めする
- ・ キャビネットの底面に沿って配線されているケーブルを固定するための小型クランプをネジ止めする
- ・ スピーカーを差し込み、ネジ止めする
- ・ 木製キャビネットの背面に低周波トランスを取り付ける
- ・ 左右に新しいフェルトストリップを使用してメインのシャーシを取り付ける
- ・ 電源トランスのシャーシを取り付ける
- ・ リアパネルを固定するための小型クランプをネジ止めする
- ・ 電源トランスシャーシ付近に保護プラグを取り付け、リアパネルを取り付ける
